# 盐田区翠岭等5座水库除险加固工程 方案解读

盐田区水务局

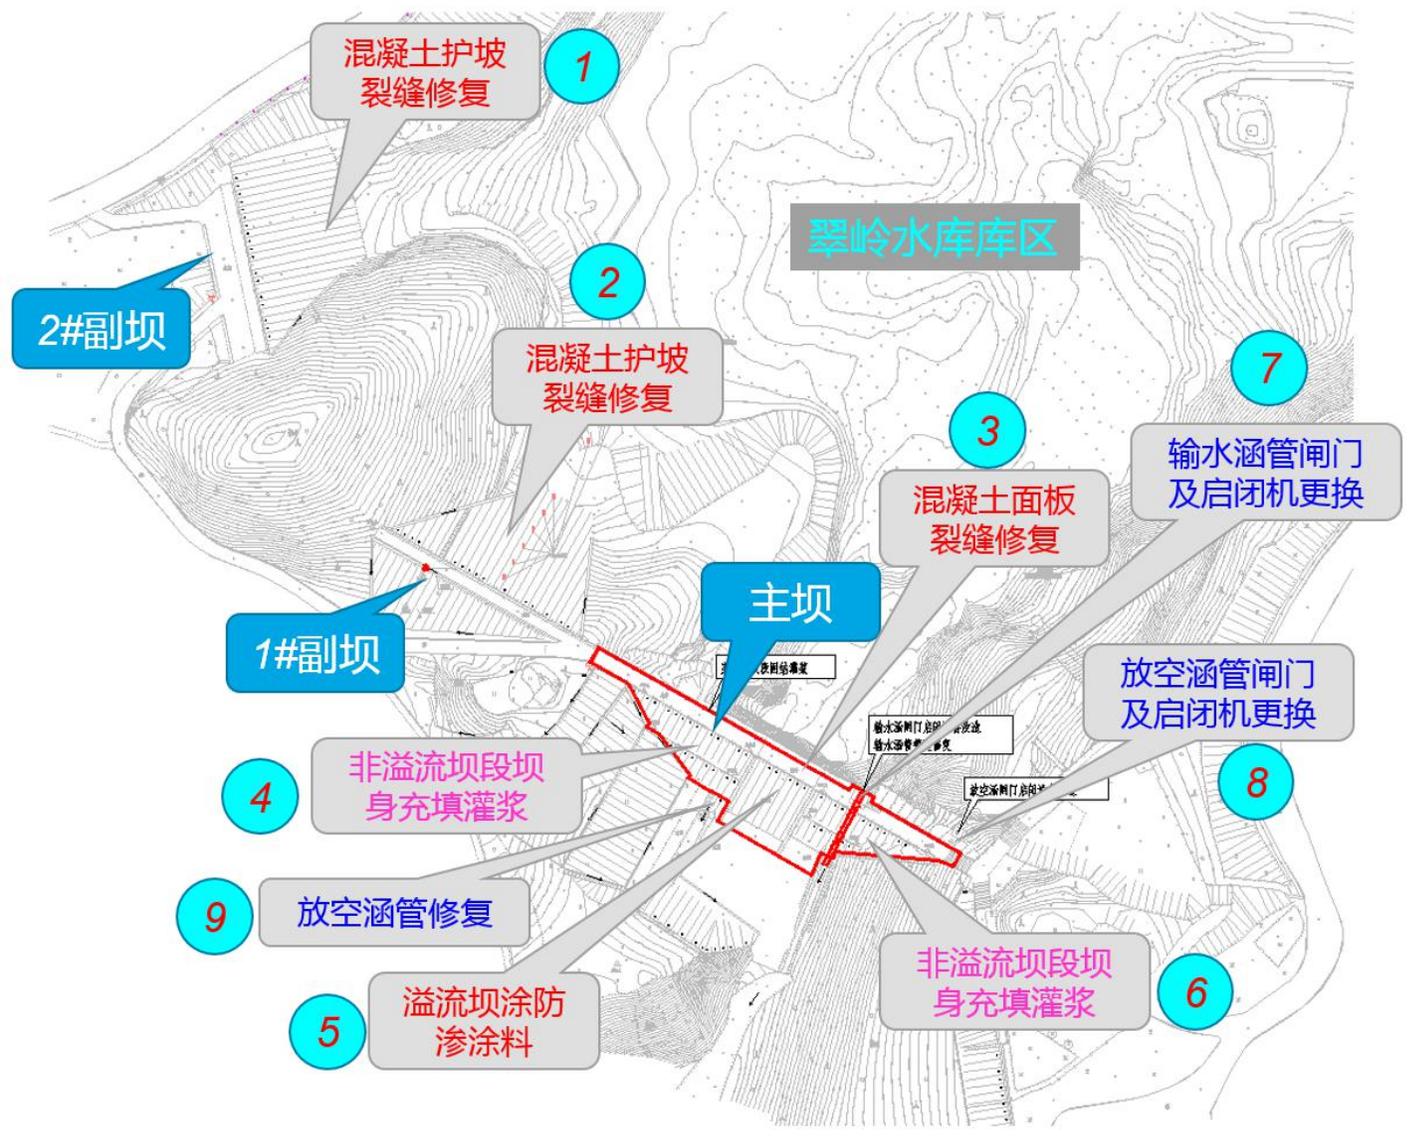
评价指标	防洪安全	渗流安全	结构安全	抗震安全	金属结构
评价结论	A	B	B	A	B
主要问题	<p>(1) 放空涵管其放空功能已经丧失，且进口控制闸门和内部钢管锈蚀严重，闸门启闭机设备陈旧落后，运行可靠性低。</p> <p>(2) 主坝浆砌石体属强透水性，影响坝体耐久性和防渗性差。</p> <p>(3) 副坝防浪墙局部浆砌石混凝土破损。</p>

浆砌石主坝的混凝土防渗面板进行修复。

主坝浆砌石坝体进行充填灌浆，修复补强现状放空涵管。

更换输水涵管和放空涵管进水口闸门、启闭机，同时对输水涵管的出口蝶阀进行更换改造。

管养房更新改造；完善雨水情测报和安全监测设施；增设标识标牌。

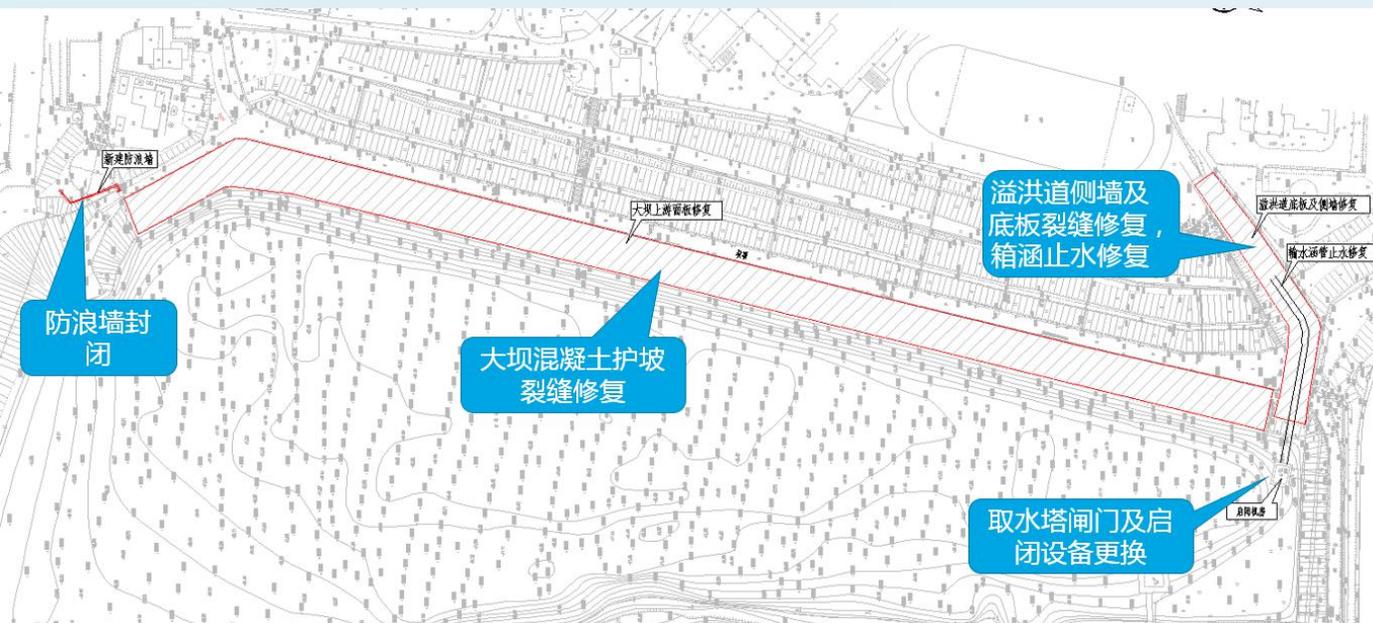
评价指标	防洪安全	渗流安全	结构安全	抗震安全	金属结构
评价结论	A	A	A	A	B
主要问题	<p>(1)大坝防浪墙左侧与岸坡未完全封闭；大坝左岸端部下游坝坡有房屋等生活设施；</p> <p>(2)上游侧混凝土防护面板局部开裂及翘起；</p> <p>(3)溢洪道砌石边墙局部存在裂缝；</p> <p>(4)输水箱涵进水口工作闸门、事故检修闸门等存在较严重腐蚀，止水橡皮老化；</p> <p>(5)输水箱涵内存在两条接缝渗水、钙化，出口上游41.2m处有一条裂缝。</p>

大坝上游混凝土护坡裂缝修复、大坝左岸防浪墙缺口封闭；修复溢洪道边墙及底板裂缝；修复泄洪箱涵裂缝；

更换泄洪箱涵闸门及启闭设备；

完善水库安全监测自动化建设；完善标识、标牌等布置。

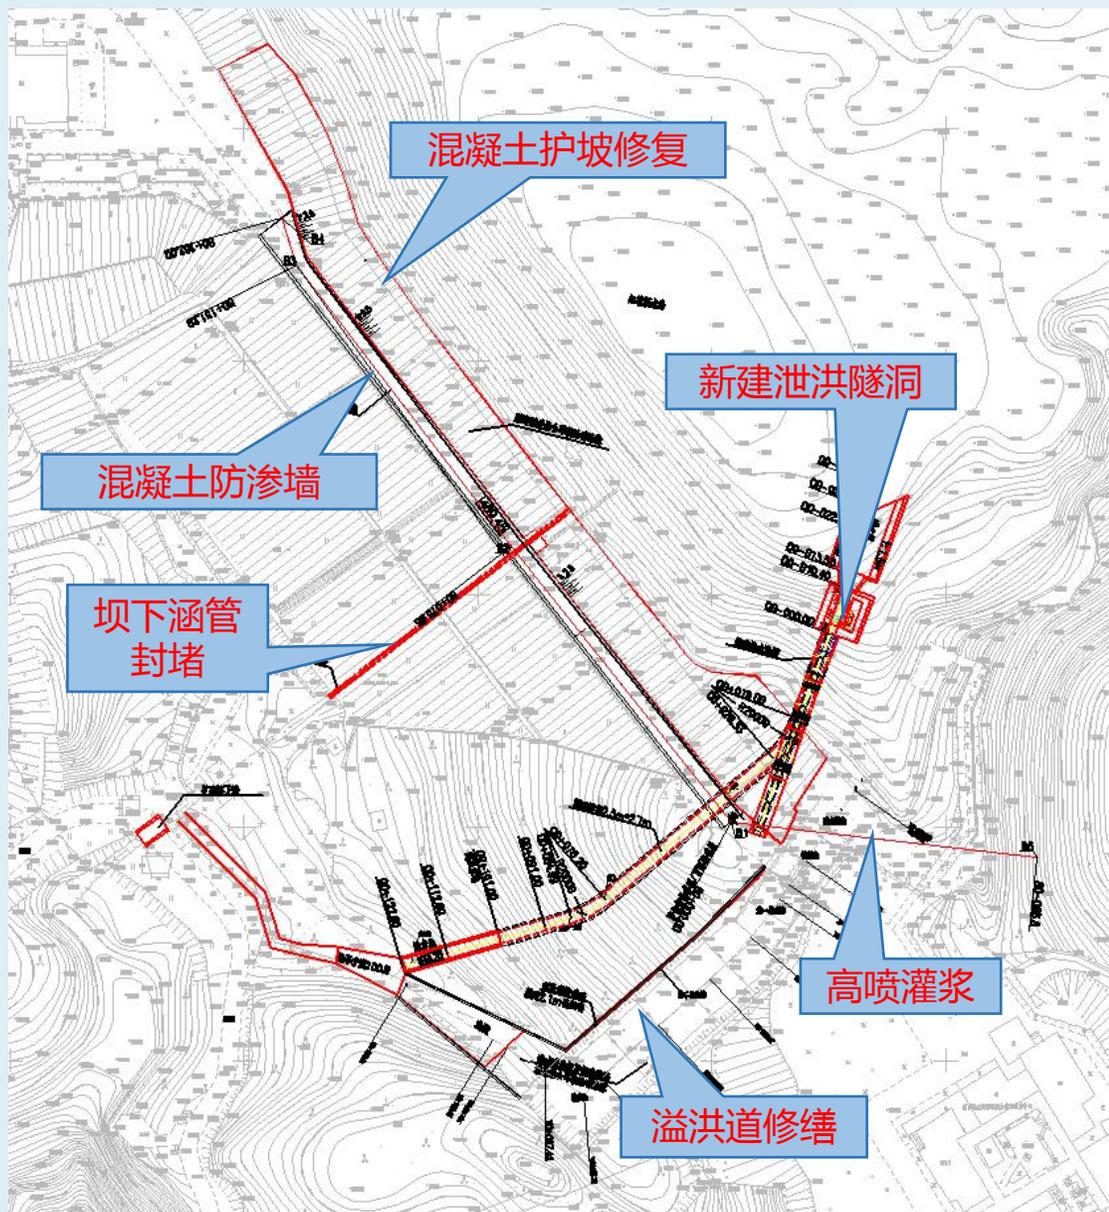
(1) 大坝上游混凝土护面平整度稍差，存在多处网裂，部分裂缝已修补，中部及右侧坝块拼接处存在鼓包现象；坝顶防浪墙存在裂缝。现场检查，大坝坝基排水棱体底部渗水，根据量水堰量测为1.5L/s左右，水质清澈，查阅监测记录，在库水位接近正常蓄水位时渗水量约为3.4L/s，对比同类型水库，大坝总渗水量偏大，坝后坡两侧存在渗水现象。

(2) 输水涵管启闭机进口闸门构件存在轻微腐蚀，启闭机拉杆、涵管管壁存在较重腐蚀；启闭机存在型式陈旧、落后等问题；进口闸门关闭时存在轻微漏水现象，涵管出口处有渗水。

(3) 现场检查，溢洪道底板存在明显的裂缝，溢洪道两侧浆砌石挡墙局部存在裂缝及表面砂浆脱落；交通桥梁板局部锈胀露筋及渗水析钙；泄槽右边挡墙高度偏低；消力池内杂草较多，消力池出口无适当的防护措施。

坝体新建混凝土防渗墙，左岸增设高喷灌浆。

大坝混凝土护坡修复；溢洪道泄槽裂缝修复，泄槽右侧挡墙拆除重建，完善下游排水渠；封堵坝下涵管；新建泄洪隧洞，洞身长112.6m，城门洞型宽2.5m×高2.7m。

隧洞取水塔进口检修闸门及其启闭设备；

完善监测设施及信息化；增设标识标牌。
